# 29. Qualitätskontrolle an den Bahnstationen in Schleswig-Holstein

## Ergebnisbericht

### Winter 2015/2016

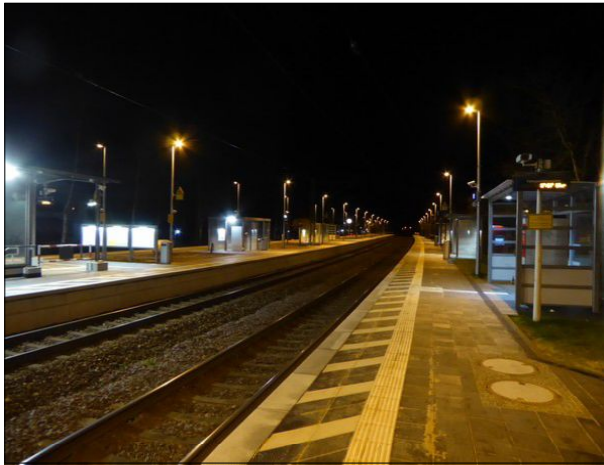
**Abbildung 4:** In Wrist sind die Bahnsteige erneuert worden. Auf jedem Bahnsteig wurde dabei auch ein zusätzlicher Unterstand aufgestellt.

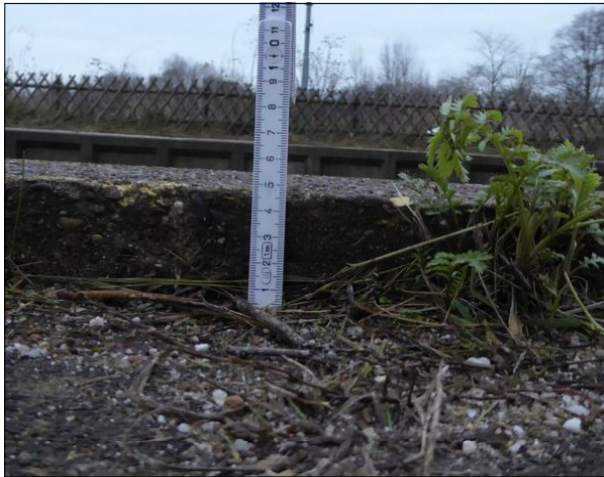
**Abbildung 5:** In Friedrichstadt finden sich bereichsweise größere Absackungen mit Stufenbildung von mehreren Zentimetern Höhe an den Bahnsteigkanten.

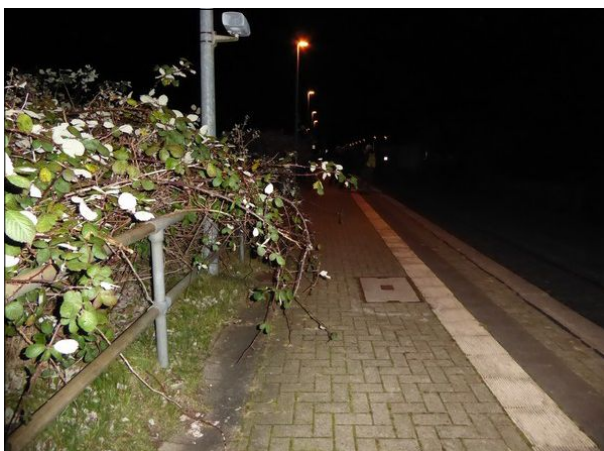
**Abbildung 6:** Auf den Bahnsteig an Gleis 2 in Herzhorn ragen stellenweise Brombeersträucher. In Kremperheide, Wilster, Burg (Dithm) und Pönitz ragten ebenfalls Pflanzen mehr als einen halben Meter auf die Bahnsteige.

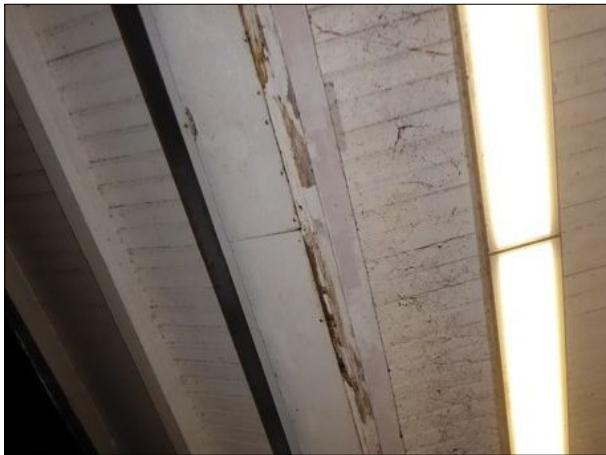
**Abbildung 8:** Das Bahnsteigdach in Preetz ist stellenweise undicht. Neben den Lackschäden an den feuchten Stellen fallen Verschmutzungen auf ganzer Länge des Daches auf.

In Preetz, Neumünster und Kaltenkirchen wiesen die Bahnsteigdächer einzelne undichte Stellen auf. Auf dem Bahnsteigdach in Scharbeutz sammelte sich erneut in einer Ecke viel Wasser, und dieses tropfte dann auf den Bahnsteig. Viel mehr Wasser als noch im letzten Jahr lief im geschützten Bereich der Wartehalle in Rickling aus der Dachmitte. Dort müsste die Gemeinde dringend tätig werden, um den Wetterschutz wieder herzustellen. Bei der im Dachbereich baugleichen Halle in Wahlstedt war der beobachtete Schaden etwas weniger umfangreich.

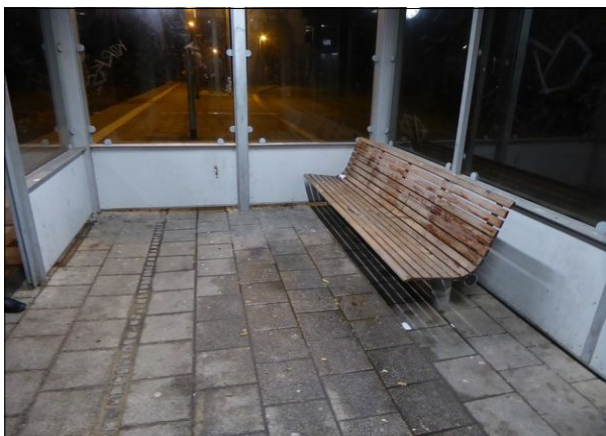
**Abbildung 9:** Die mittlerweile 13 Jahre alte Wartehalle in Rickling ist vor allem im geschützten Bereich undicht. Bei Regen laufen größere Wassermengen in den Wartebereich.

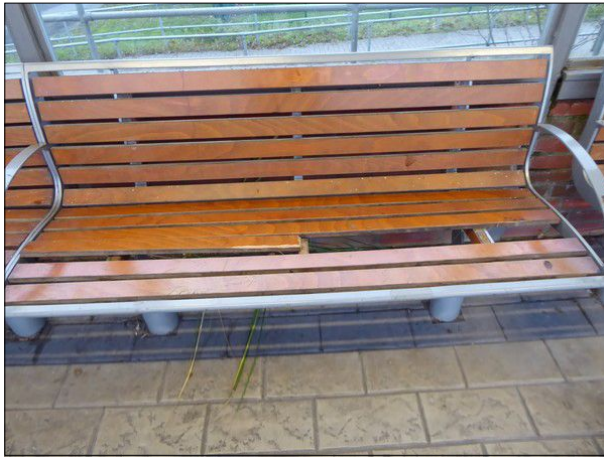
**Abbildung 10:** In der Wartehalle in Horst war an einer Bank eine Latte beschädigt.

In Lensahn fehlten zwei Sitzbänke nach wie vor je eine Latte. Gleiches gilt für eine Bank an Gleis 5 in Husum und einen Sitz in Lübeck-Travemünde Hafen. In Horst ist eine Latte stark beschädigt. In Bredstedt, Neumünster Stadtwald und Friedrichstadt waren einzelne Bänke etwas verbogen.

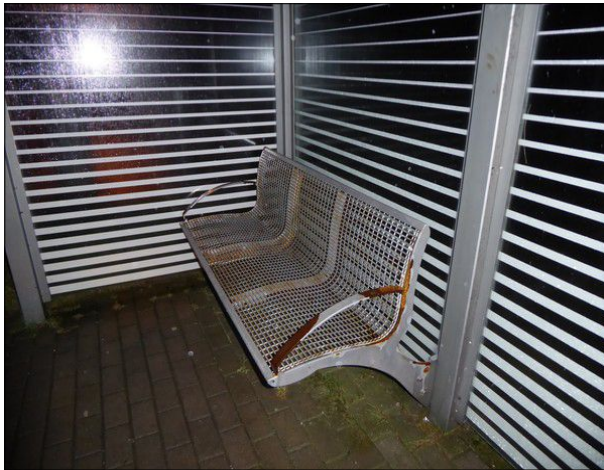
**Abbildung 11:** Die Zahl angerosteter Sitzbänke nimmt zu. An der Bank in Sandwehle ist die Korrosion schon umfangreich.

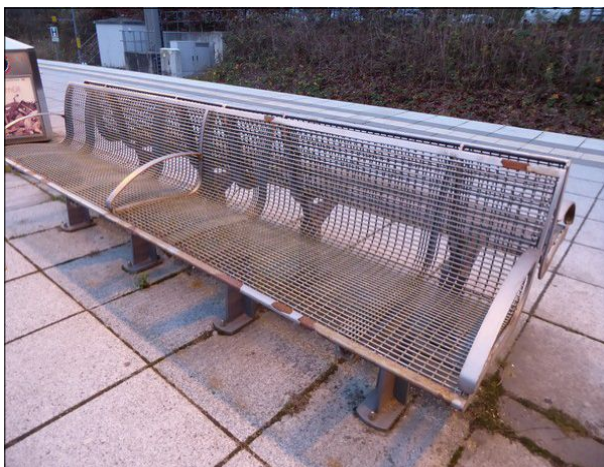
**Abbildung 12:** Fast alle Bänke in Aumühle weisen Lackschäden mit Rostbildung auf.

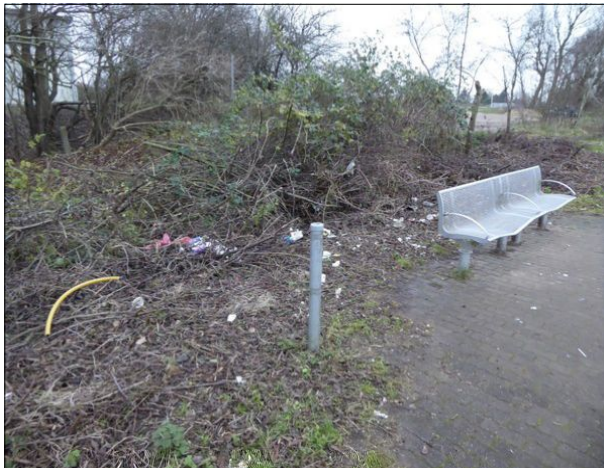
**Abbildung 13:** In Friedrichstadt fehlte der Abfallbehälter in der Mitte des Bahnsteigs an Gleis 2. Dort lag viel Müll im angrenzenden Sträucherbereich.

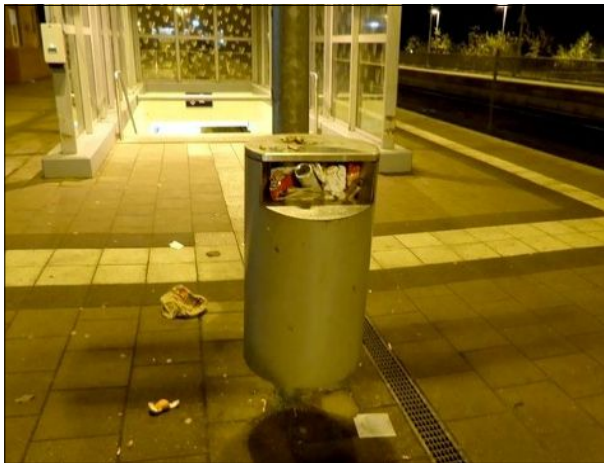
**Abbildung 14:** Sowohl im Gebäude als auch auf den Bahnsteigen (hier an Gleis 1) waren die Abfallbehälter in Bad Schwartau offenbar länger nicht geleert worden.

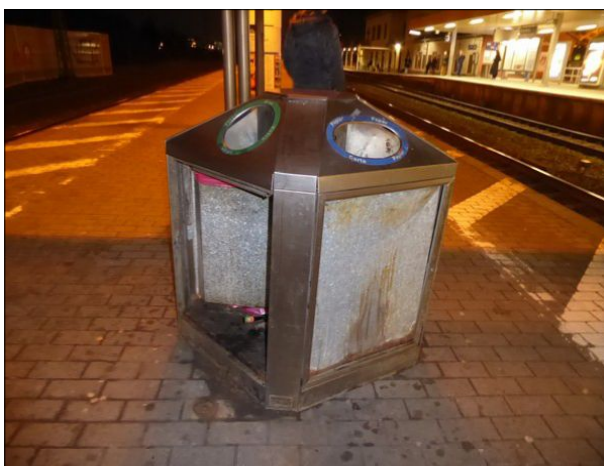
**Abbildung 15:** Dieser Behälter an den Gleisen 4/5 in Pinneberg muss ausgetauscht werden. Es fehlte eine Tür und er ist angerostet.

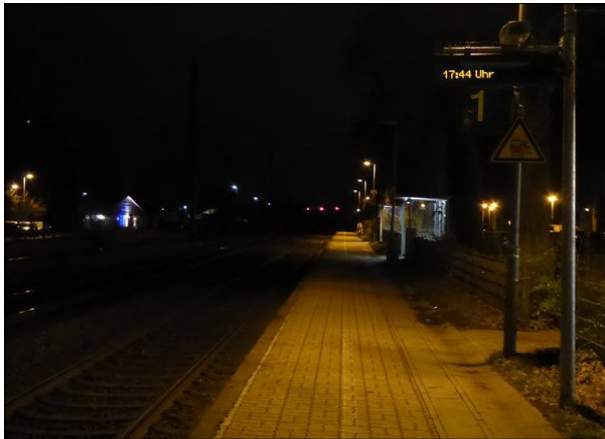
**Abbildung 16:** In Bargteheide wurde an Gleis 1 endlich ein zusätzlicher Schriftanzeiger installiert.

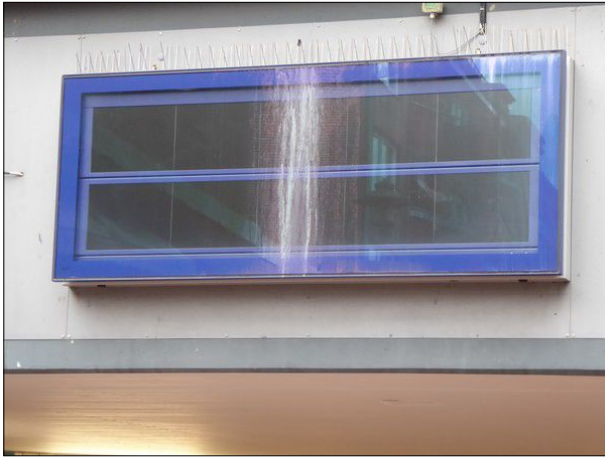
**Abbildung 17:** Die Abfahrtstafeln an den Tunnelzugängen in Elmshorn funktionierten nicht. Diese Tafel am Westzugang war zudem verschmutzt.

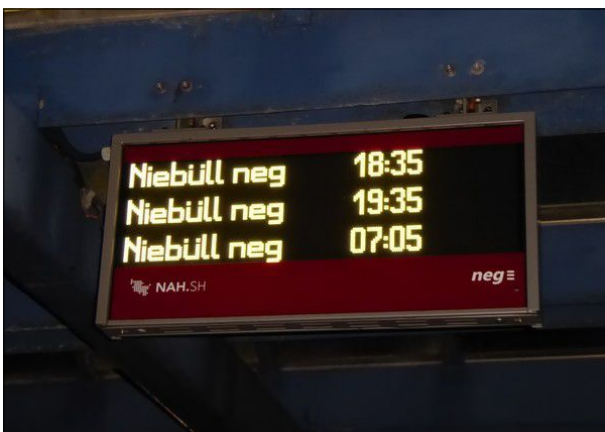
**Abbildung 18:** Die Zugzielanzeiger der NEG in Niebüll und Dagebüll funktionierten. Hier fehlt bei der Abfahrt um 19:35 Uhr in Dagebüll Mole allerdings der nicht unwichtige Hinweis, dass dies eine Busfahrt ist.

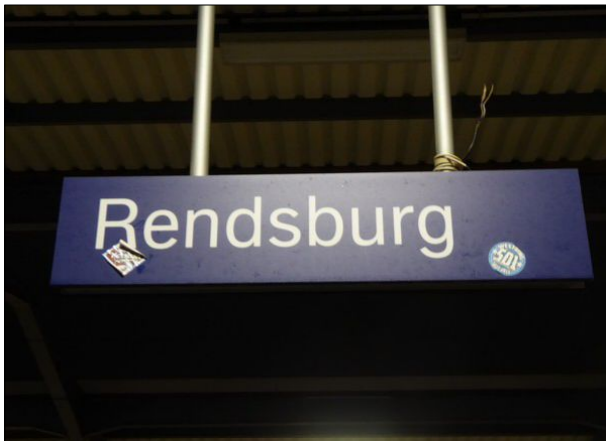
**Abbildung 20:** Das nicht angeschlossene Stromkabel ist der Grund für die nicht funktionierende Beleuchtung dieses Schildes. Warum die Aufkleber seit dem Sommer nicht entfernt wurden bleibt dagegen unklar.

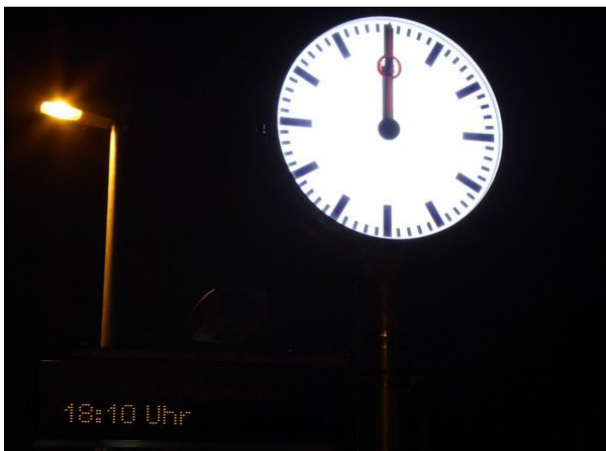
**Abbildung 21:** Die neue Uhr in Kiel-Russee war einseitig defekt. Korrekt ist die links unten im DSA angezeigte Zeit.

Sehr gravierend war, dass alle Bahnsteiguhren in Elmshorn und Eutin defekt waren. Unter den anderen defekten Uhren befindet sich auch die neue Uhr in Kiel-Russee. Die seit dem Sommer ebenfalls neue Uhr in Achterwehr war dagegen ohne Mangel.

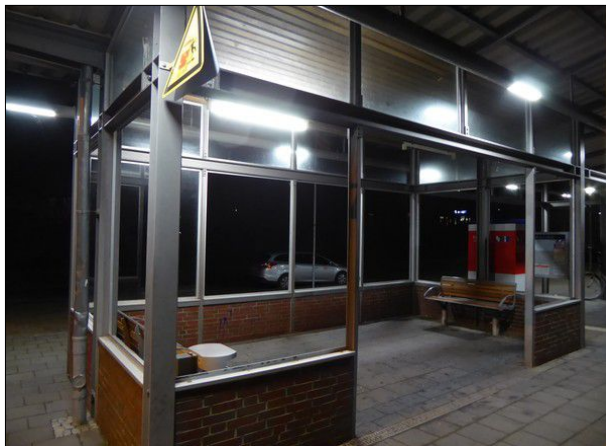
**Abbildung 23:** Seit fast zwei Jahren fehlen in Lensahn neun der zehn großen Scheiben. Zuständig für die Erneuerung ist die Gemeinde.

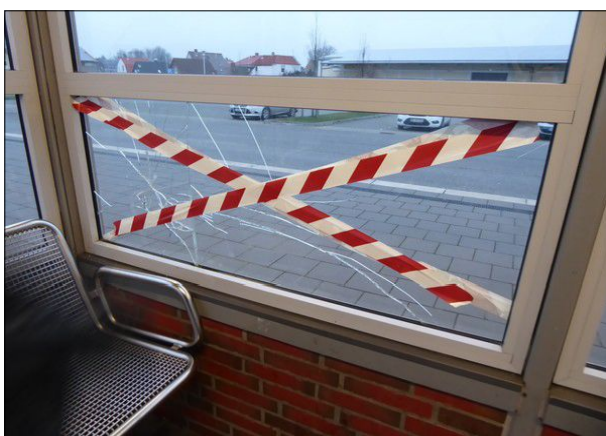
**Abbildung 24:** An der Wartehalle in Fehmarn-Burg wurde eine Scheibe mutwillig beschädigt.

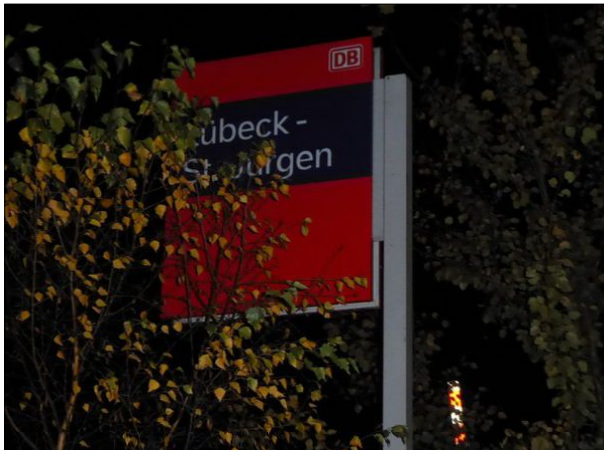
**Abbildung 25:** Der Stationsmast in Lübeck St. Jürgen war sowohl zugewachsen als auch unbeleuchtet.

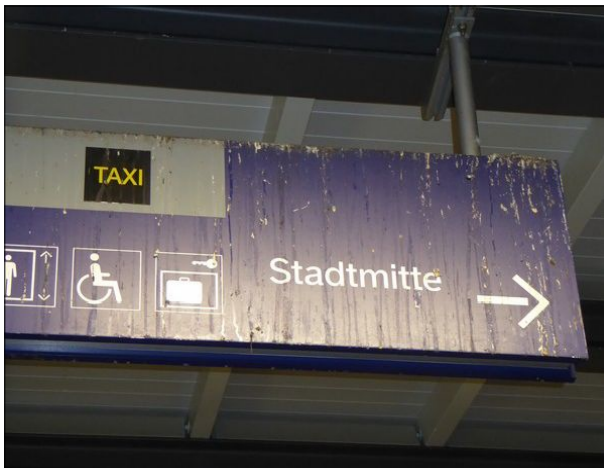
**Abbildung 26:** Die Wegeleitungsschilder in Neumünster sind teilweise erheblich durch Taubenkot verschmutzt.

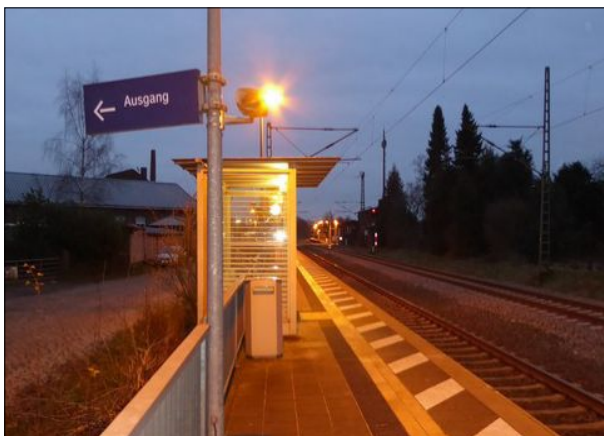
**Abbildung 27:** Dieses Ausgangsschild in Dauenhof an Gleis 2 war verdreht.

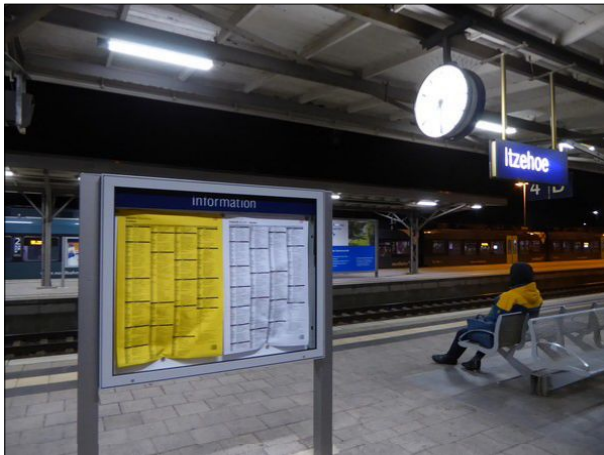
**Abbildung 28:** Auf den Bahnsteigen in Itzehoe wurden die Vitrinen erneuert. Diese sind so groß, dass die Fahrpläne auch auf den Bahnsteigen aufgehängt werden können.

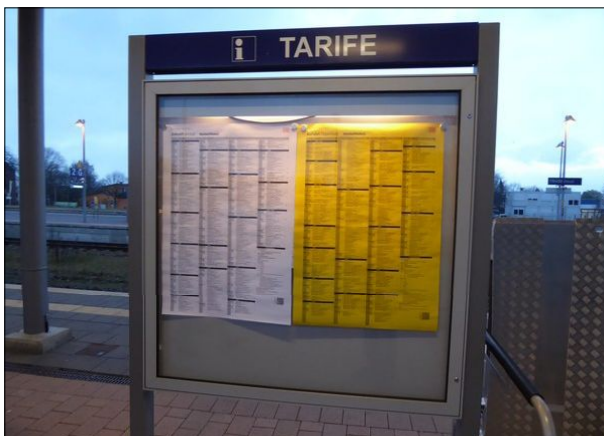
**Abbildung 30:** Der Reiter dieser Fahrplanvitrine an Gl. 1 in Heide war nicht korrekt beschriftet.

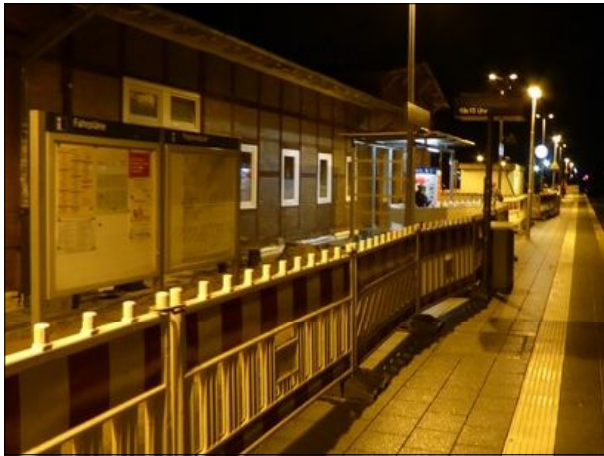
**Abbildung 31:** Der Infopunkt in Mölln befand sich hinter der Baustellenabspernung. Die Aushänge waren auch auf der Vorderseite („Fahrpläne“ und „Regionalplan“) nicht nennenswert lesbar.

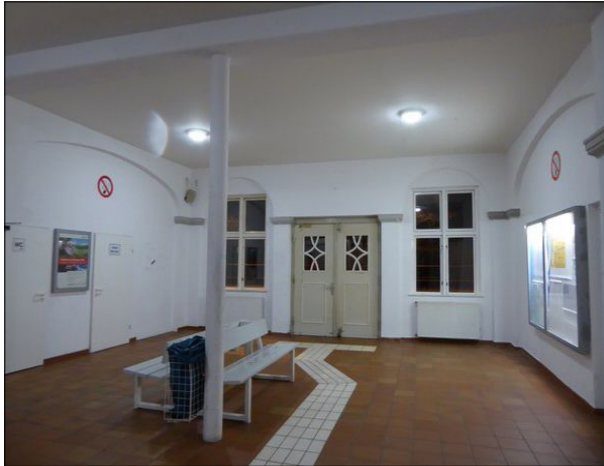
**Abbildung 34:** Die Wände des Warterraums in Burg (Dithm) wurden renoviert. Auch der alte Wasserschaden wurde dabei beseitigt. Leider gibt es schon wieder einzelne Kritzeleien.

Die feuchte Wand im Warterraum von Burg (Dithm) wurde erfreulicherweise instand gesetzt. Die beschädigten Scheiben wurden jedoch nicht erneuert. Glasschäden wurden dagegen in Schleswig, Flensburg und Eckernförde repariert. Im Pavillon von Sierksdorf war eine Fensterscheibe neu beschädigt.

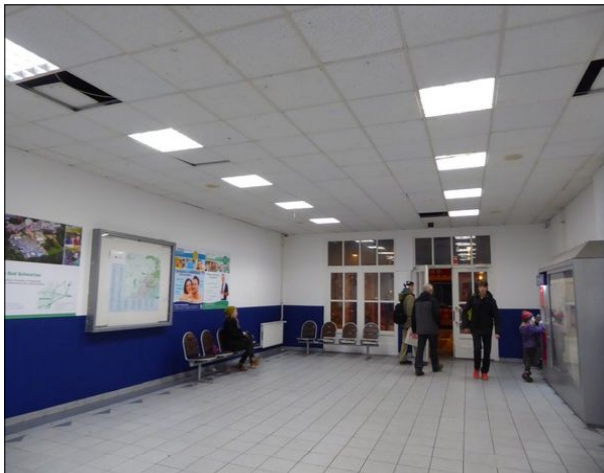
**Abbildung 35:** Auch in Bad Schwartau wurde der längst fällige Neuanstrich der Wände im Warterraum realisiert. Nur die losen Deckenplatten und verschmutzte Lampen trüben das Bild noch.

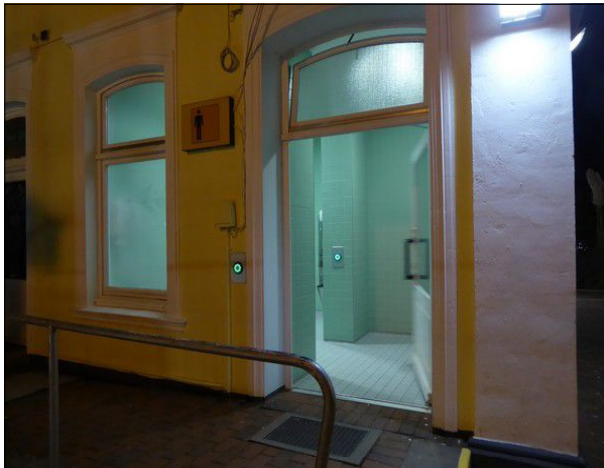
**Abbildung 37:** Die seit rund eineinhalb Jahren „wegen Sanierung“ verschlossenen Toiletten in Preetz stehen wieder zur Verfügung. Bis auf die Türöffner gibt es keine auffälligen Veränderungen.

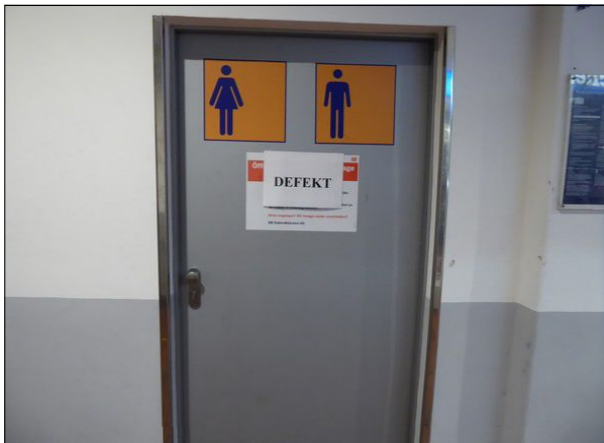
**Abbildung 38:** Der Hinweis auf die Schlüsselausgabe war auf der Eingangstür der Toilette in Itzehoe dieses Mal vorhanden. Leider war das WC defekt.

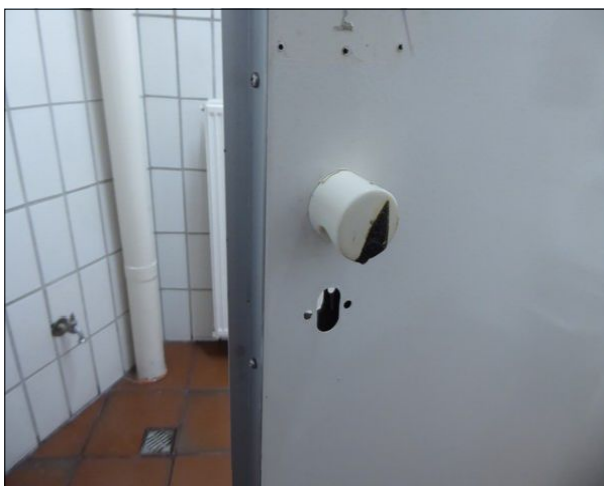
**Abbildung 39:** Die Herrentoilette in Owschlag war aufgrund des fehlenden Schlosses nicht abschließbar.

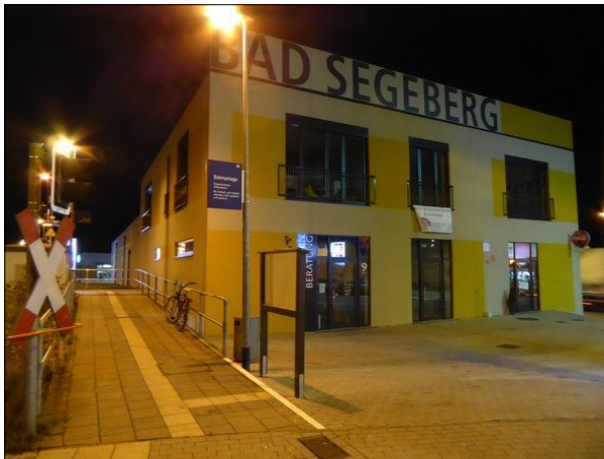
**Abbildung 40:** Die Fahrkartenverkaufsstelle der Nordbahn in Bad Segeberg ist in das neue Bahnhofsgebäude direkt neben dem Zugang zu Gleis 1 eingezogen.

In Bad Segeberg wurde am Bahnhof ein neues Gebäude gebaut. Bis auf den Fahrkartenschalter der Nordbahn (siehe Abb. 40), der vorher an fast selber Stelle in einem Container war, hat es aber keinen direkten Nutzen für die Fahrgäste. Im Empfangsgebäude von Elmshorn wurden gegenüber der Bahnhofsmmission erstmals seit Jahren wieder Sitzplätze eingerichtet.

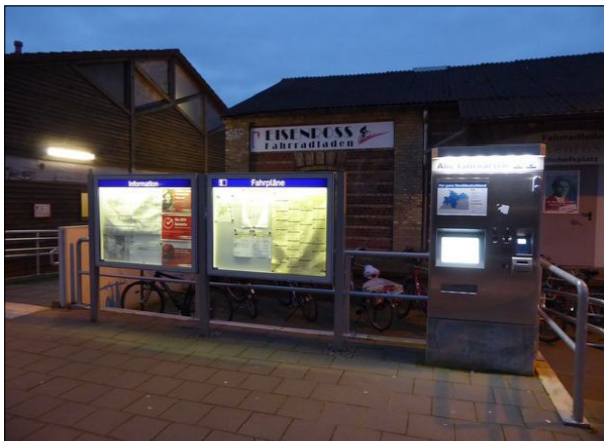
**Abbildung 41:** Die Situation für den Fahrkartenkauf ist in Tornesch durch das Aufstellen eines zweiten Automaten an Gleis 1 verbessert worden.

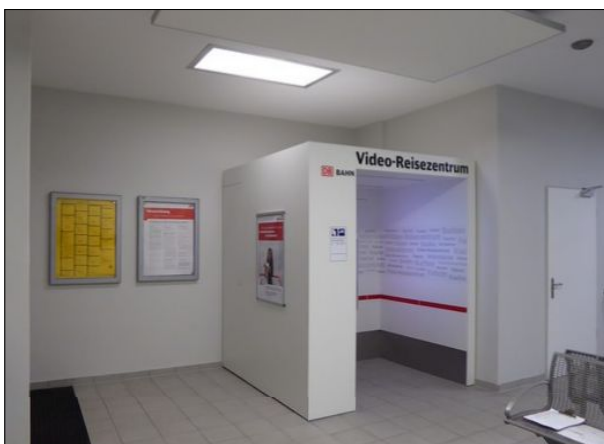
**Abbildung 42:** In Bordesholm wurde im Warteraum ein sogenanntes „Video-Reisezentrum“ eingerichtet.

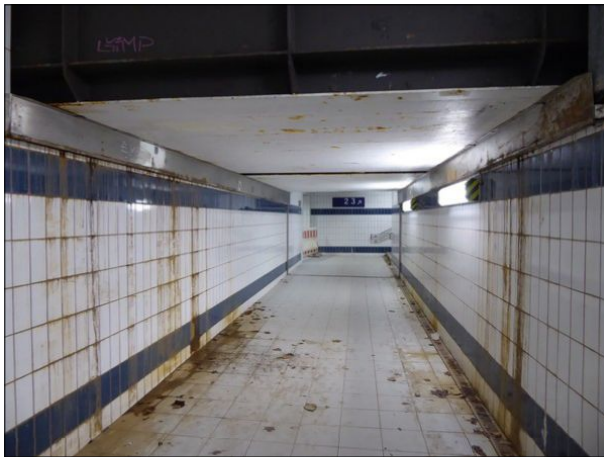
**Abbildung 43:** Während die Bahnsteige in Wrist schon erneuert worden sind, präsentiert sich der Bahnsteigtunnel unansehnlich. Der Aufzug zum Mittelbahnsteig war noch nicht in Betrieb.

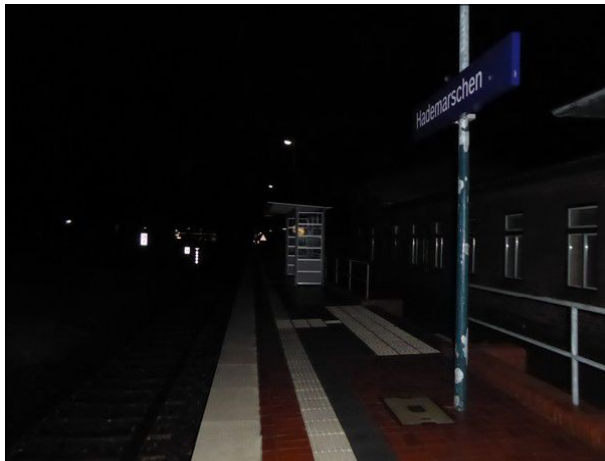
**Abbildung 46:** Auch vier Jahre nach Errichtung des Unterstands in Hademarschen funktionierte dessen Beleuchtung nicht. Durch den Defekt des daneben stehenden Lichtmasts war es auf dem Bahnsteig sehr dunkel.

**Hademarschen:** Haltepunkt an der Strecke Heide - Neumünster. Zwei der fünf Lichtmasten der ohnehin schwachen Bahnsteigbeleuchtung waren defekt. Zudem funktionierte im Unterstand weder dessen Leuchte noch das Licht in der Vitrine.

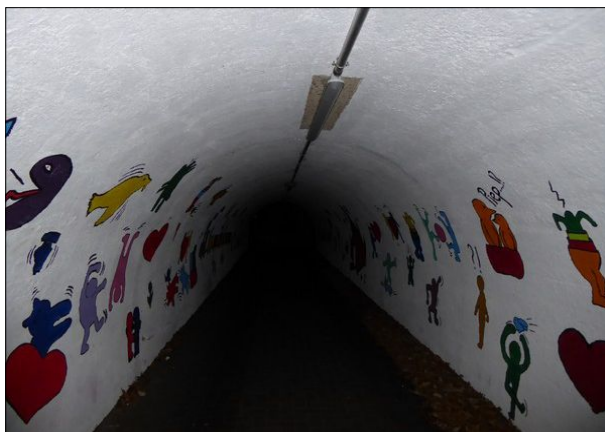
**Abbildung 48:** Die im Frühjahr 2015 erneuerte Tunnelbeleuchtung in Burg (Dithm) war defekt. Dies stellt einen großen Mangel dar.

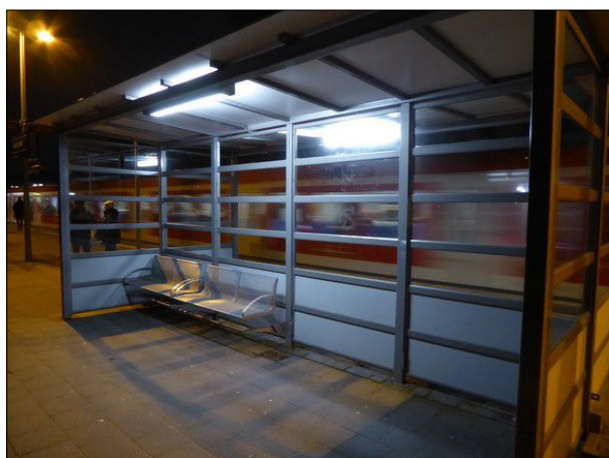
**Abbildung 51:** Die Fahrgastunterstände in Krupunder wurden mit Beleuchtung nachgerüstet.

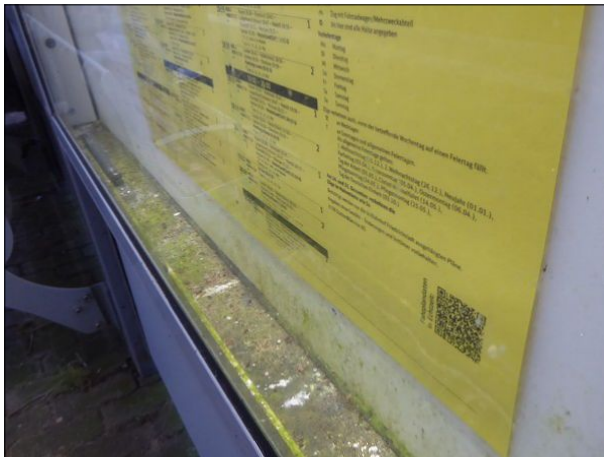
**Abbildung 52:** Die Vitrinen in Friedrichstadt waren vor allem an Gleis 2 innen stark verschmutzt.

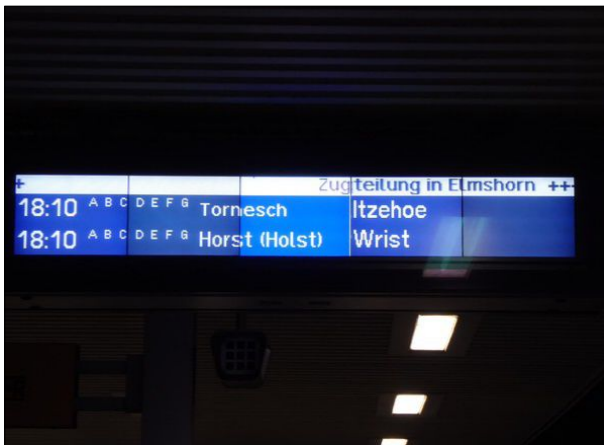
**Abbildung 53:** Die Darstellung von Bahnsteigabschnitten auf dem Zugzielanzeiger in Pinneberg ist nicht sinnvoll, solange diese nicht auf dem Bahnsteig markiert sind und die Zughalteposition nicht auch angegeben wird.

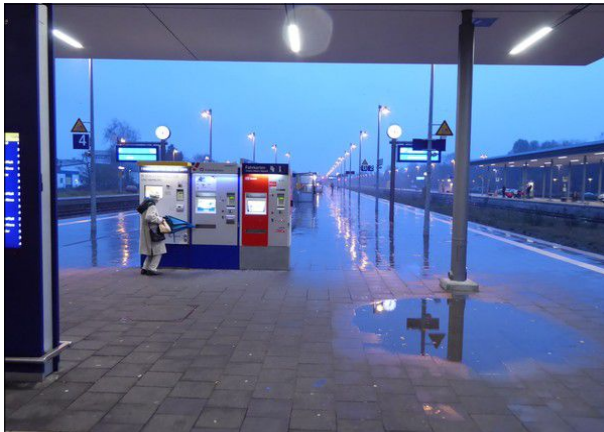
**Abbildung 55:** Durch eine Absackung des Pflasters bildet sich unter dem Dach in Heide eine größere Pfütze.

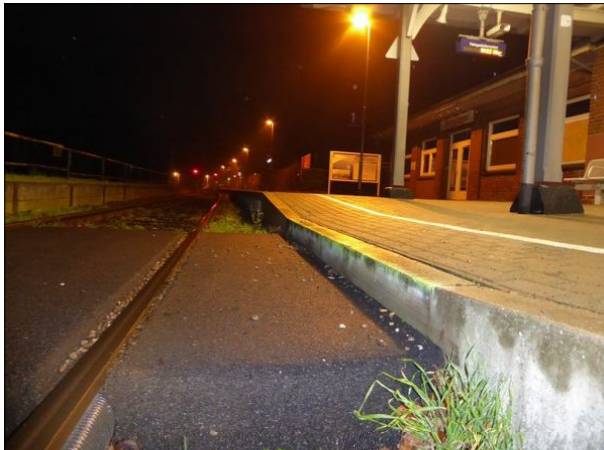
**Abbildung 56:** Die Anfang des Jahres 2015 bei der Erneuerung des Gleisüberwegs in Timmendorfer Strand eingebaute ca. 15 cm hohe Stufe an Gleis 1 wurde noch nicht beseitigt.

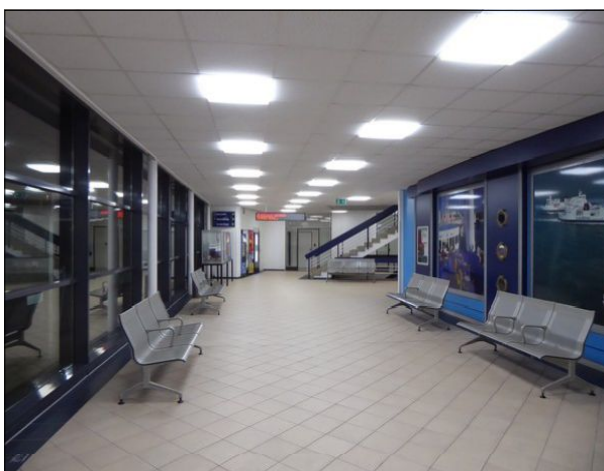
**Abbildung 57:** Sehr sauber präsentierten sich der Wartebereich und der Bahnsteigzugang im Bahnhofsgebäude von Puttgarden.

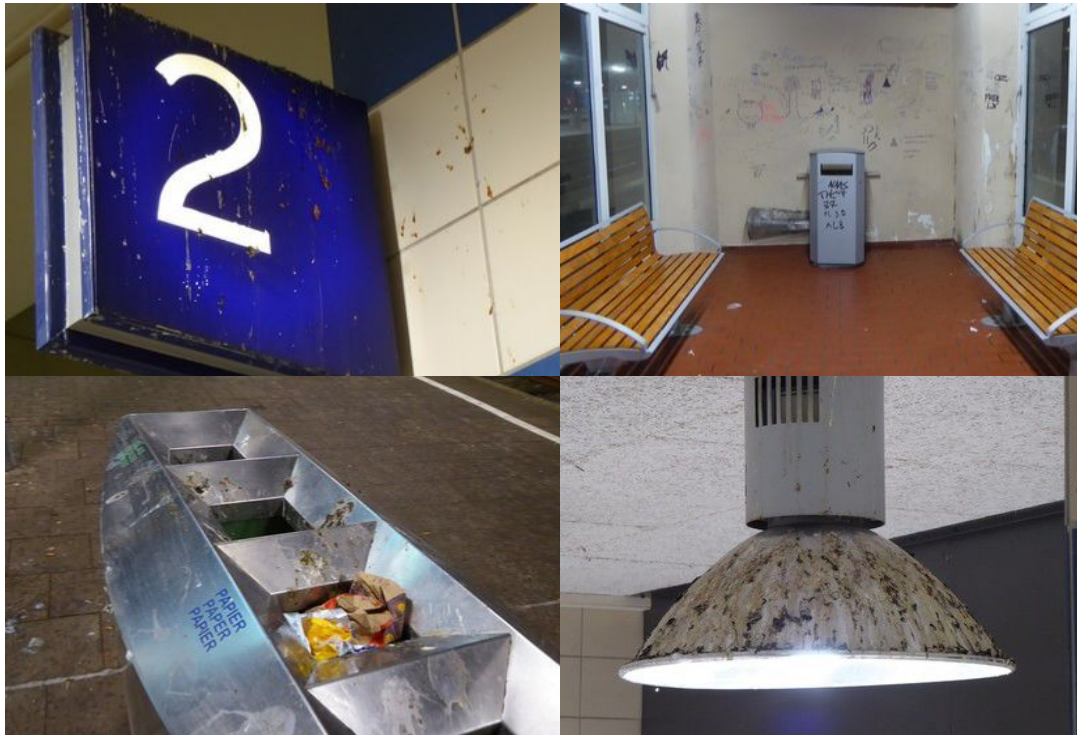
**Neumünster:** Bahnhof an der Strecke Hamburg - Kiel/Flensburg. Die Verschmutzungen durch Taubenkot waren sehr umfangreich. Fast alle Bereiche des Bahnhofs waren betroffen. Hinzu kommen weitere Mängel wie der schlechte Zustand des Warteraums an den Gleisen 5/6.

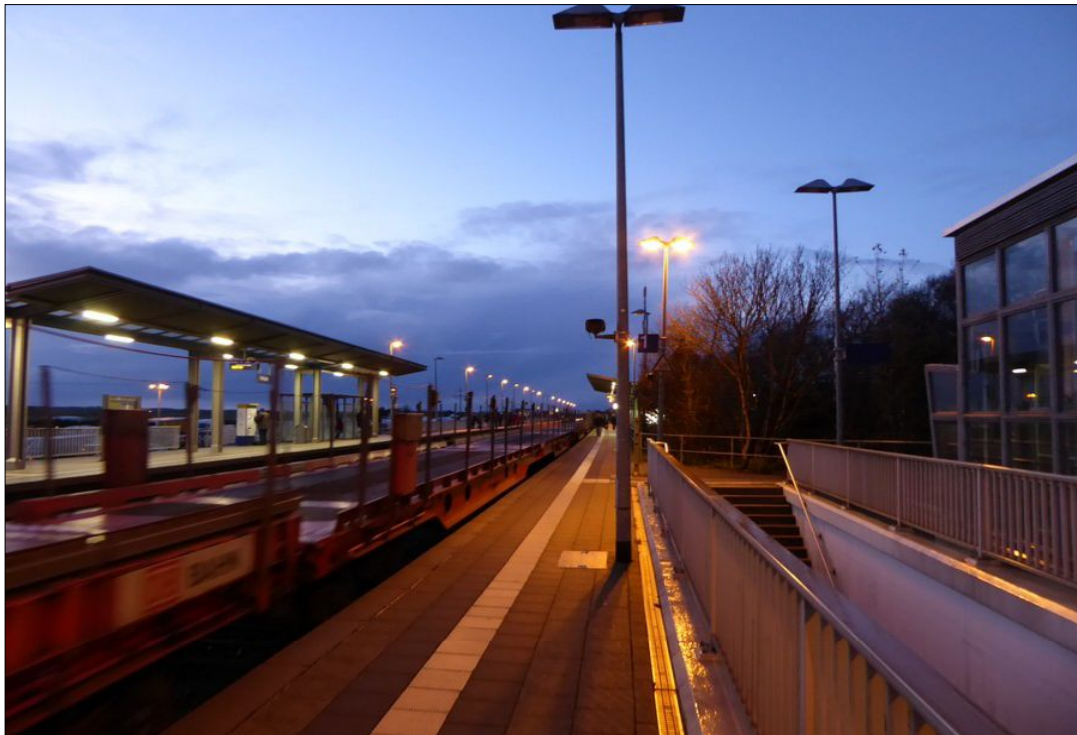
**Keitum:** Bahnhof an den Strecke Hamburg - Westerland. Genau 30 Leuchten der Lichtmasten an den Bahnsteigen und Treppen waren defekt. Zudem waren die Wände der Unterführung stark beschmiert, und ein Großteil der Beleuchtung im Aufzug war ausgefallen.
