33. Qualitätskontrolle an den Bahnstationen in Schleswig-Holstein

Ergebnisbericht

Winter 2017/2018

Auftraggeber:
NAH.SH GmbH
Raiffeisenstraße 1
24103 Kiel

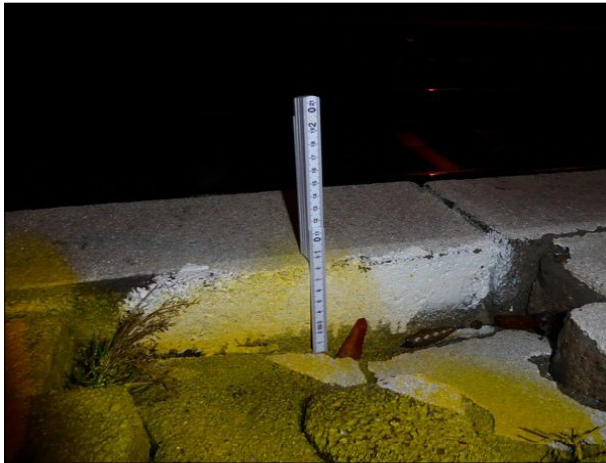
Abbildung 4: Stellenweise waren in Flintbek Pflastersteine des Bahnsteigs an Gleis 2 abgesackt. Es entstanden vor der Bahnsteigkante bis zu 9 cm hohe Stufen.

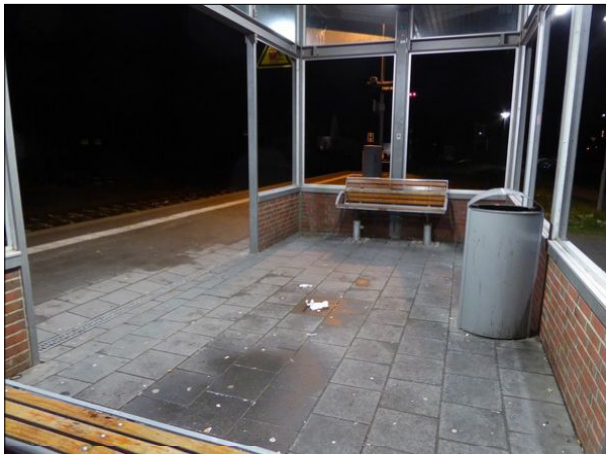
Abbildung 8: In der Wartehalle von Lensahn fehlen nicht nur alle großen Scheiben. Einiges Wasser tropft durch das Dach in den Wartebereich.

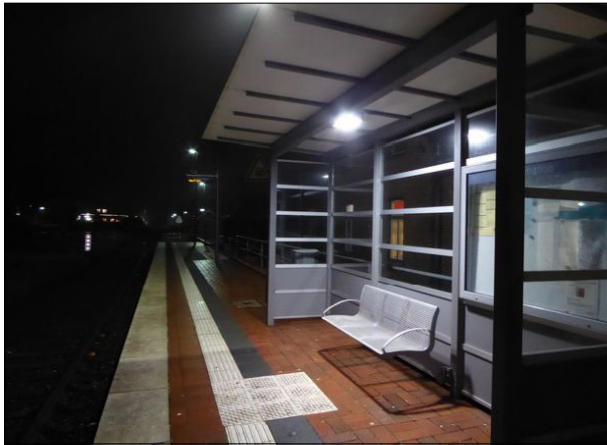
Abbildung 10: Nachdem die Beleuchtung des Unterstands in Hademarschen jahrelang nie an den Strom angeschlossen wurde, ist jetzt eine neue mit Solarzelle installiert worden. Diese funktioniert.

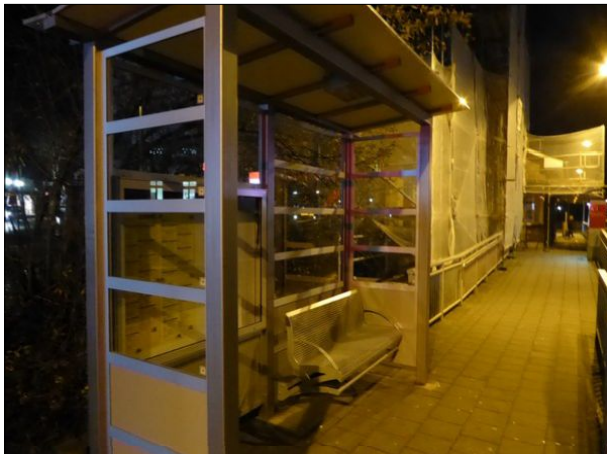
Abbildung 11: Weder das Licht im neuen Unterstand noch die Vitriinenbeleuchtung funktionierten in Sörup.

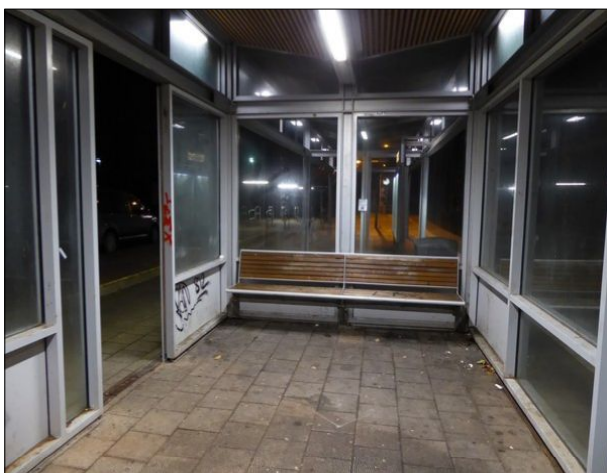
Abbildung 12: Neben groben Verschmutzungen der Brüstung und des Fußbodens der Wartehalle von Wahlstedt war auch hier aus dem Dach tropfendes Wasser festzustellen.

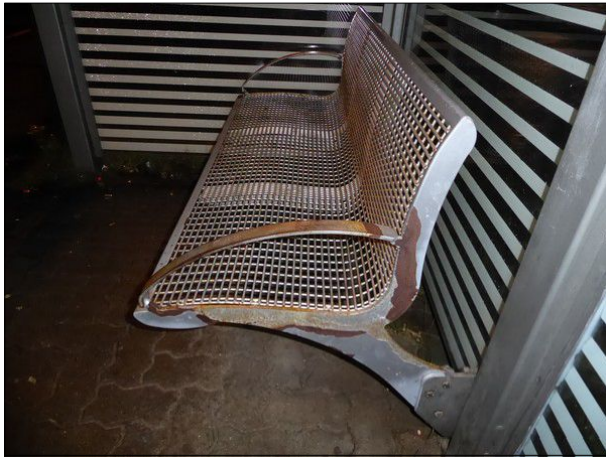
Abbildung 13: Die Sitzbänke an Gleis 2 in Bordeholm sind fast alle großflächig angerostet.

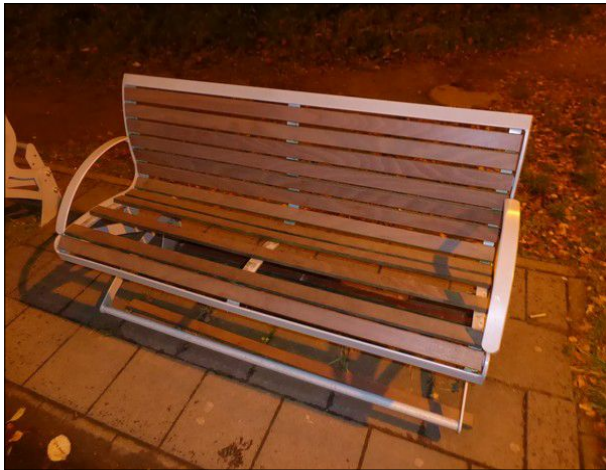
Abbildung 14: Dieser Bank an Gleis 1 in Büchen fehlten zwei Latten.

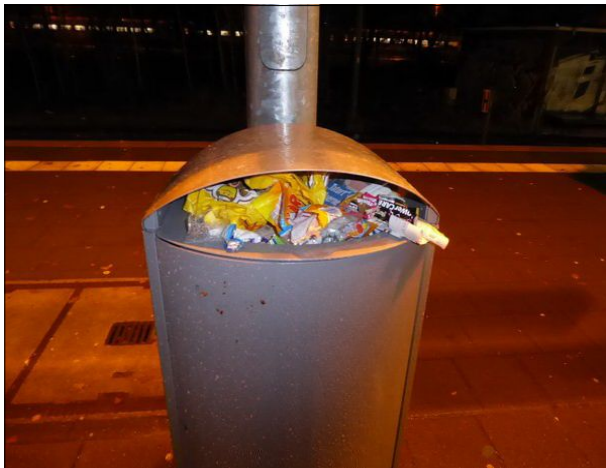
Abbildung 16: An 17 Stationen fielen übervolle Abfallbehälter negativ auf. In Krupunder war dieser Behälter auf dem Bahnsteig betroffen.

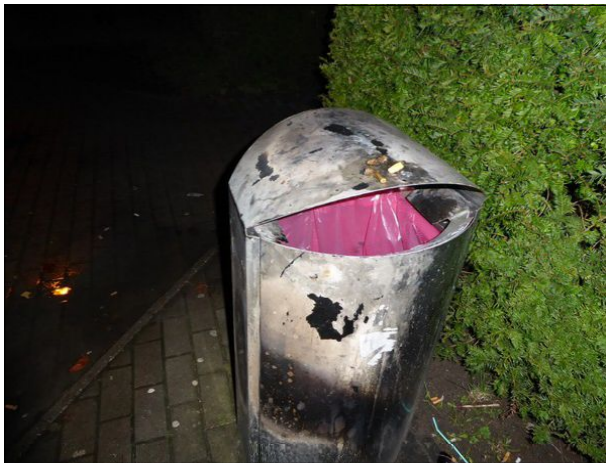
Abbildung 17: Dieser Behälter in Timmendorfer Strand war zwar nicht voll, doch durch den Brandschaden sehr unansehnlich.

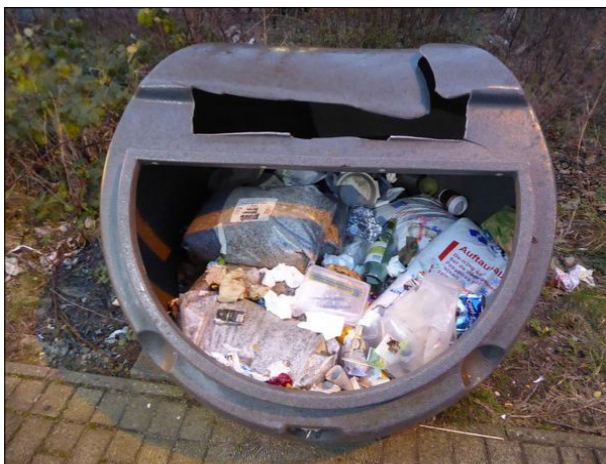
Abbildung 18: In Elmshorn wurde die zerstörte Streugutbox an Gleis 1 als zusätzlicher Müllbehälter genutzt.

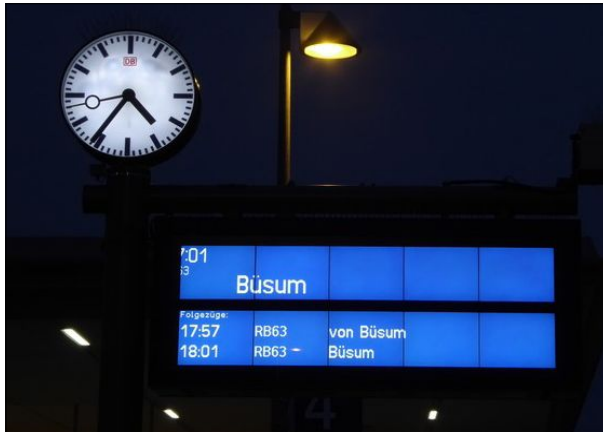
Abbildung 19: Die Anzeige der Abfahrtszeit war in Heide an Gleis 4 einseitig nicht vollständig.

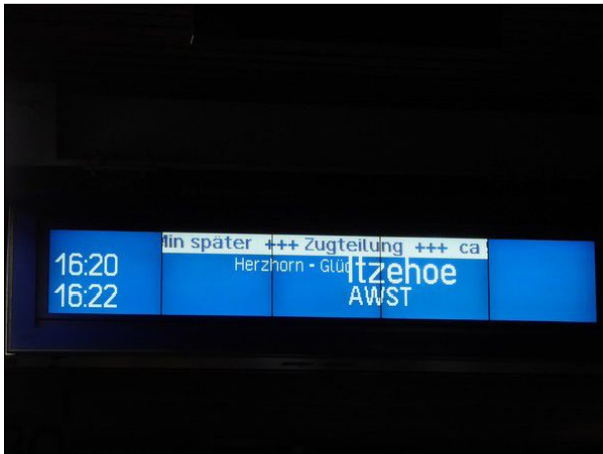
Abbildung 20: In Elmshorn scheint es immer noch nicht möglich zu sein, bei den Zügen mit Zugteilung das Fahrziel Wrist als Bahnhofsnamen im Zugzielanzeiger darzustellen.

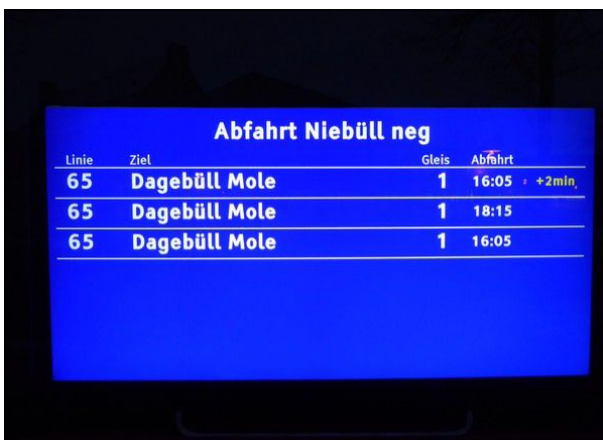
Abbildung 21: Auf dem Abfahrtsmonitor am Zugang zum Bahnsteig des Bahnhofs Niebüll neg wurde eine Abfahrt zweimal dargestellt. Einmal mit und einmal ohne Verspätung. Dazwischen steht noch der Folgezug.

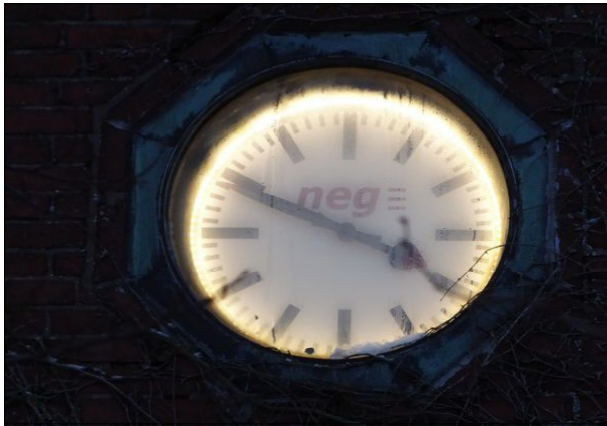
Abbildung 22: Die Uhr am Bahnhofsgelände der neg in Niebüll wurde mit einer Beleuchtung nachgerüstet. Sie war allerdings innen beschlagen.

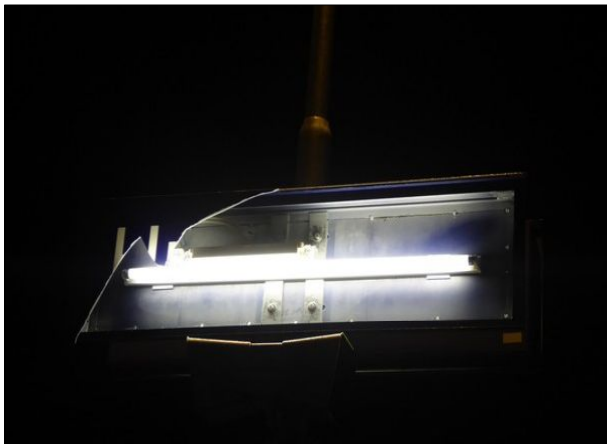
Abbildung 23: In Husum waren zwei Hauben der Bahnhofnamensschilder zerstört. Bei einem Schild funktionierte die Hinterleuchtung noch.

In Puttgarden, Meldorf und Husum wurden seit dem Sommer Bahnhofnamensschilder zerstört. Zusammen mit den bereits vor einem halben Jahr erfassten größeren Schäden an Schildern in Preetz und Tönning ergeben sich sechs zerstörte Bahnhofnamensschilder. Kleinere Schäden wurden an Stationsschildern in Dauenhof, Einfeld, Elmshorn, Kiel Hbf, Kiel-Hassee CITTIPARK, Kronshagen, Süderdeich, Tating, Ahrensburg-Gartenholz, Lübeck Flughafen, Lübeck Hbf, Raisdorf, Wahlstedt und Wakendorf registriert. Die Tendenz ist auch hier steigend (nur acht Schilder im Sommer).

Erfreulich ist, dass die Beleuchtung der Bahnhofnamensschilder in Kiel Hbf innerhalb der Halle an den Strom angeschlossen wurde. Auch in Rendsburg waren in diesem Winter alle Schilder mit Strom versorgt. Anderenorts wurden jedoch sehr umfangreiche Mängel an den Hinterleuchtungen festgestellt. An 52 Stationen wurden defekte Schilderbeleuchtungen verzeichnet. Damit sind noch vier Stationen mehr betroffen als vor einem Jahr. Besonders negativ fielen die unbeleuchteten Bahnhofnamensschilder in Einfeld, Gettorf, Husby, Kating, Schleswig, St. Michaelisdonn, Tönning, Wesselburen, Lübeck-Kücknitz, Lübeck-St. Jürgen und Puttgarden auf, wo jeweils nur einzelne oder sogar kein einziges Schild leuchteten. Dieser Zustand ist sehr unbefriedigend.

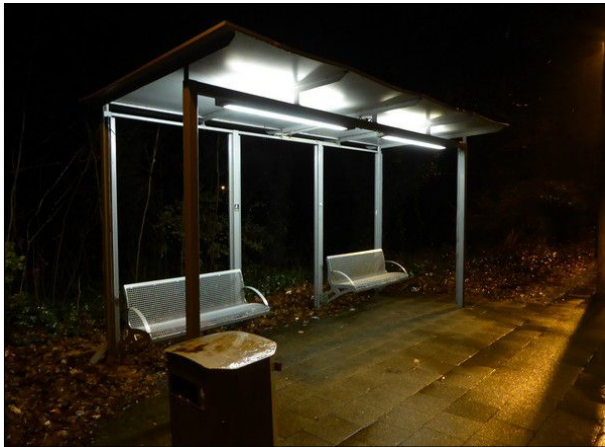
Abbildung 25: Alle Scheiben des Unterstands an Gleis 1 in Einfeld fehlten. An Gleis 2 fehlten zwei Scheiben.

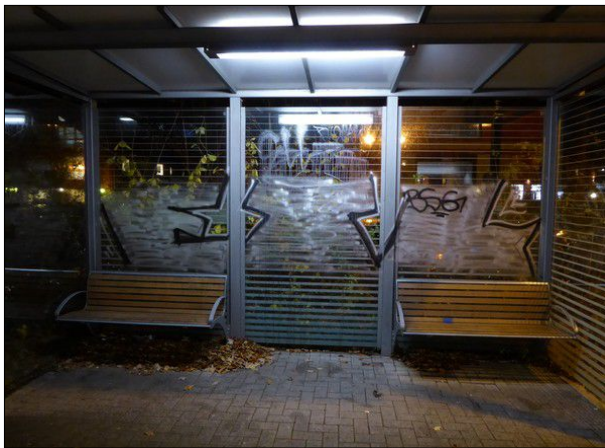
Abbildung 26: Ein Unterstand in Bargtheide war großflächig mit Graffiti beschmier.

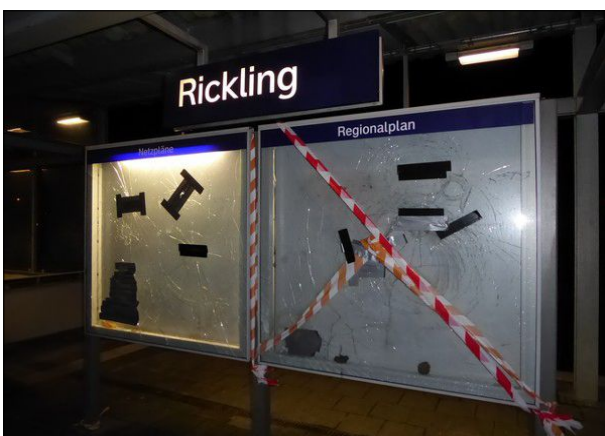
Abbildung 27: Zwei der vier Vitrinenscheiben in Rickling wurden mutwillig zerstört.

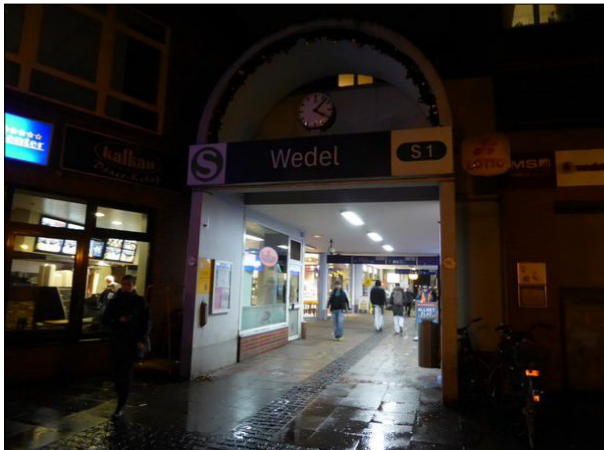
Abbildung 28: In Wedel waren die Beleuchtungen der Eingangsbeschilderungen, des Wegeleitsystems und der Uhren in den Zugängen ausgefallen.

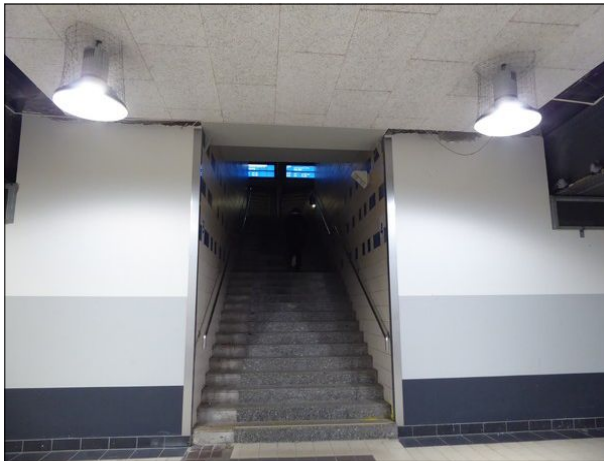
Abbildung 29: Die in Neumünster provisorisch in den Aufgängen angeklebten Gleisnummern sind vom Tunnel aus nur schlecht zu sehen. Die Orientierung wird den Fahrgästen dadurch unnötig erschwert.

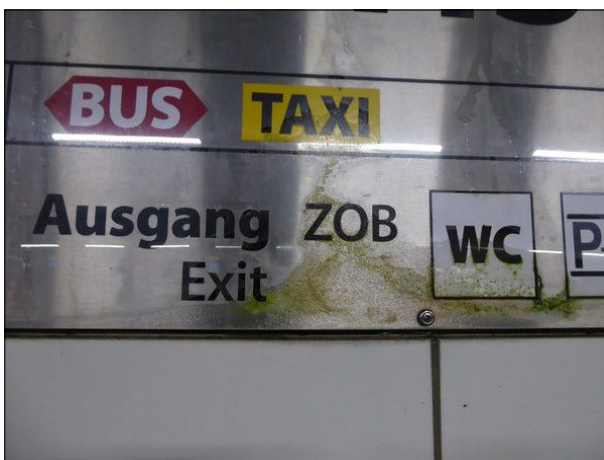
Abbildung 30: Auf den Schildern an den Bahnsteigen in Henstedt-Ulzburg haben sich durch Feuchtigkeit Algen unter den Schutzabdeckungen gebildet.

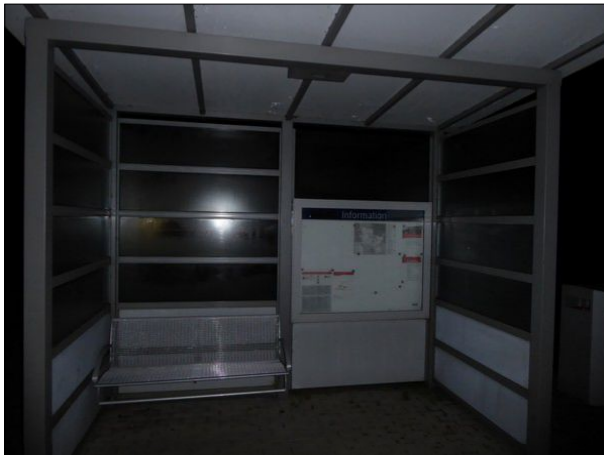
Abbildung 31: Abgesehen davon, dass es in Kating aufgrund des Beleuchtungsausfalls stockdunkel war, hing in der Vitrine auch kein Fahrplan.

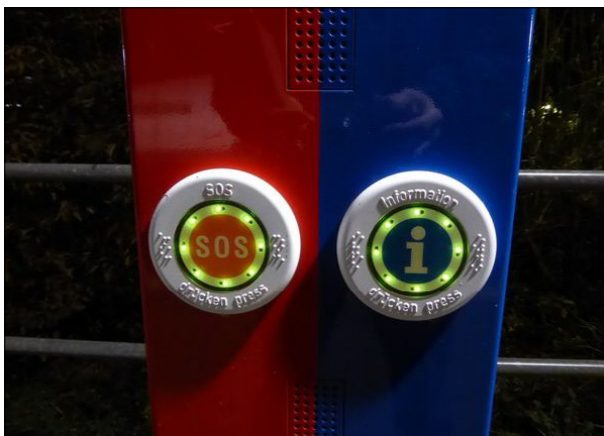
Abbildung 33: Am 22.11.2017 funktionierten die Informationssäulen der AKN trotz grüner Tastenbeleuchtung nicht. Notrufe waren jedoch möglich.

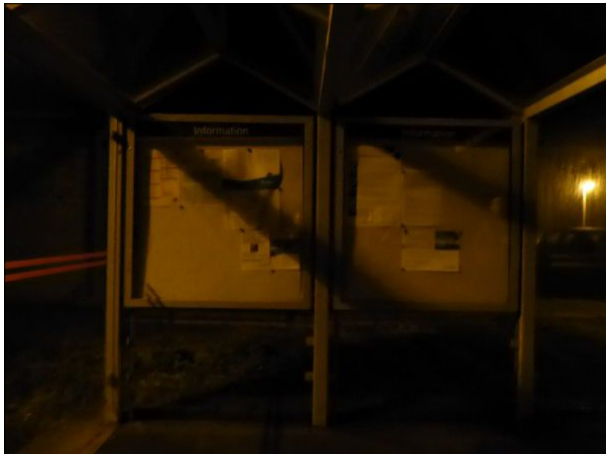
Abbildung 34: Durch die defekte Vitrinensbeleuchtung sind die Aushänge in Beldorf seit neun Jahren (!) bei Dunkelheit nicht lesbar.

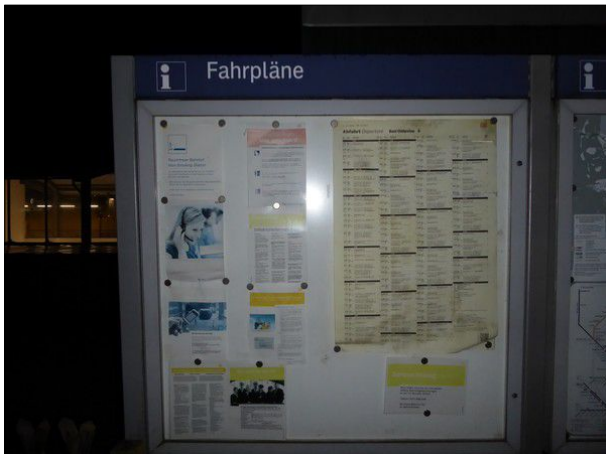
Abbildung 35: An vielen Stationen waren einzelne Aushänge verblasst. In dieser Vitrine in Bad Oldesloe waren alle Aushänge betroffen.

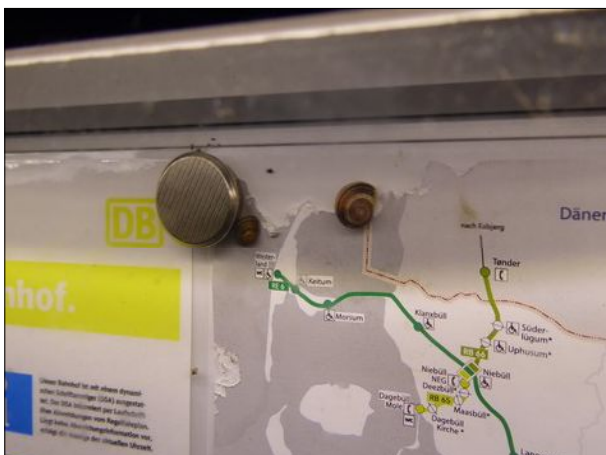
Abbildung 36: In den innen bereichsweise nassen Vitrinen in Wasbek lebten Schnecken, die die Aushänge fraßen.

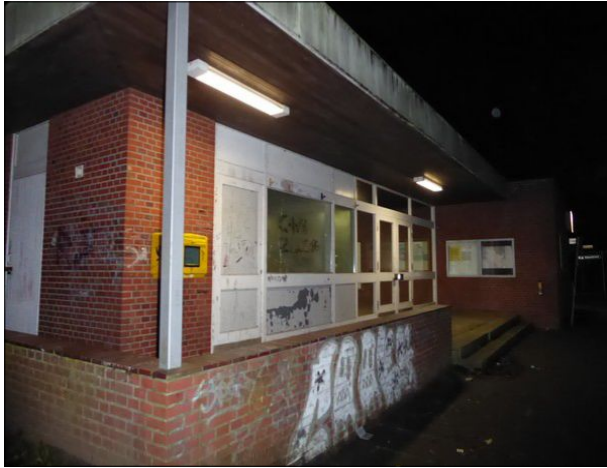
Abbildung 37: Das Erscheinungsbild des Bahnhofsgebäudes in Tönning ist unakzeptabel. Innen sieht der Wartebereich deutlich besser aus.

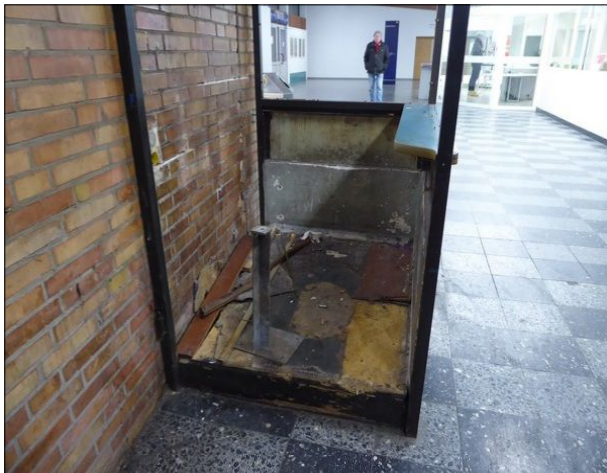
Abbildung 38: Dieser Einbau in der Bahnhofshalle von Elmshorn beeinträchtigt seit dem Sommer unverändert das Erscheinungsbild und stellt eine Unfallgefahr dar.

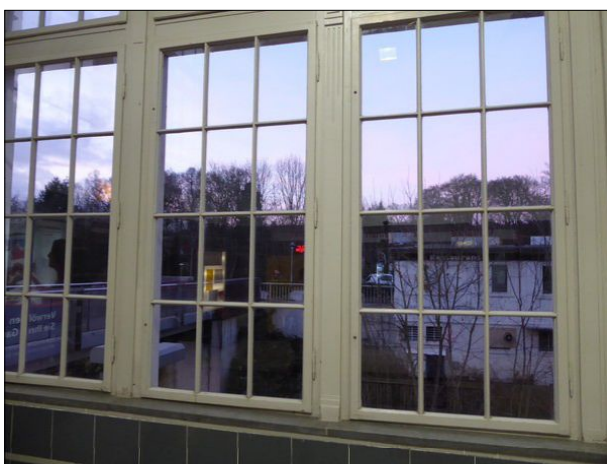
Abbildung 39: Die großen Fenster der Bahnhofshalle in Aumühle wurden seit Jahren erstmals außen gereinigt. Die kleineren Fenster oben müssten als nächstes folgen.

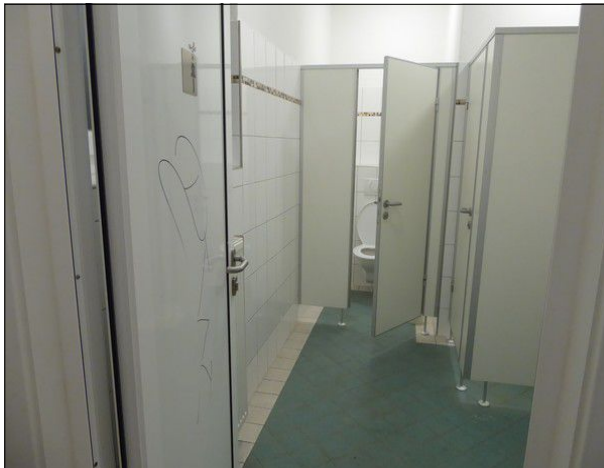
Abbildung 40: Die für rund eineinhalb Jahre aufgrund wiederholten Vandalismus gesperrten Toiletten in Lauenburg sind wieder geöffnet.

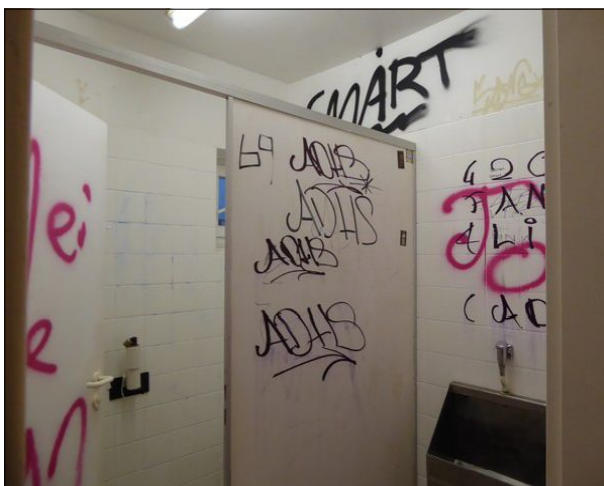
Abbildung 42: Nicht unbedingt die Schmierereien sondern vor allem ein sehr übler Geruch machten das Herren-WC in Gettorf unbenutzbar.

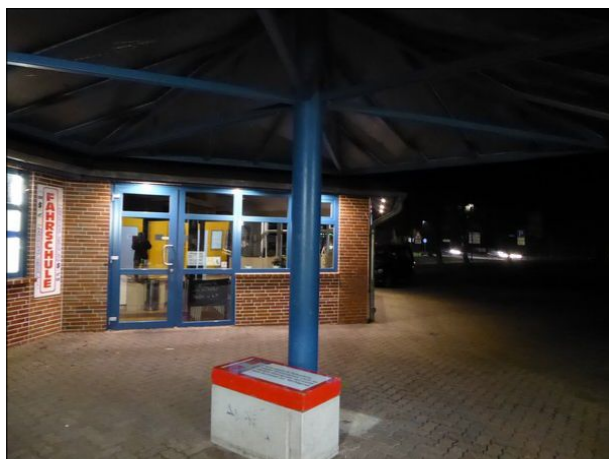
Abbildung 43: Der Fahrkartenautomat in Friedrichstadt wurde zerstört und musste vorübergehend abgebaut werden.

Mit nur zwei defekten Fahrkartenautomaten in Friedrichstadt (der Automat fehlte wg. Vandalismusschadens) und Rendsburg (ein Automat defekt) war die Verfügbarkeit der Verkaufsgeräte so gut wie lange nicht mehr (im Sommer: 4 Automaten defekt, vor einem Jahr: acht Ausfälle).

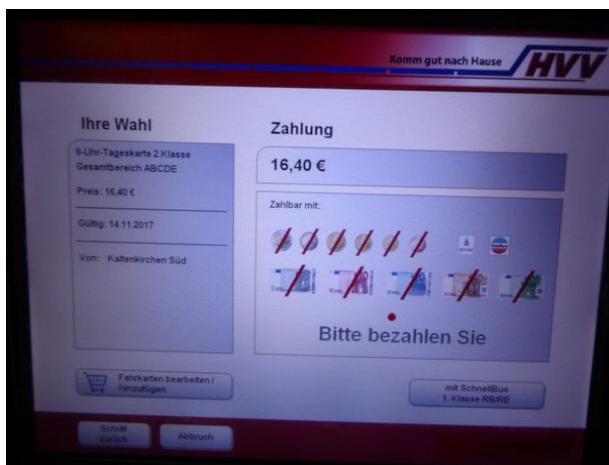
Abbildung 44: Der Automat in Kaltenkirchen Süd am Bahnsteig Richtung Neumünster akzeptierte nur Kartenzahlung.

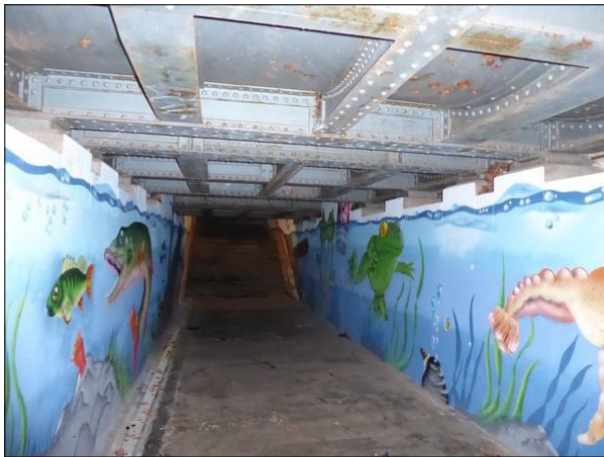
Abbildung 46: Durch die Gestaltung der Wände des Tunnels in Bad Malente-Gremsmühlen wurde das Erscheinungsbild verbessert. Die Gleiströge sind jedoch weiterhin angerostet und undicht.

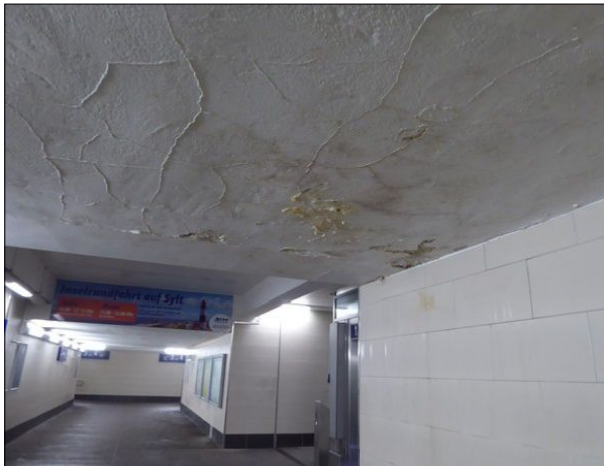
Abbildung 47: Deutlich zunehmende Tendenz weisen die sichtbaren Feuchtigkeitsschäden an der Tunneldecke des DB Bahnhofs in Niebüll auf.

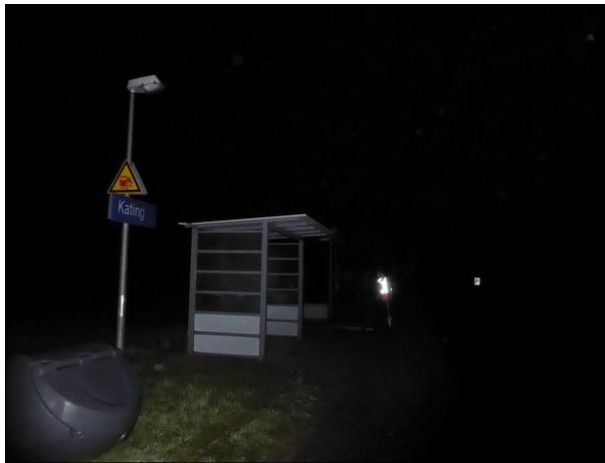
Abbildung 49: In Kating waren die Bahnsteig-, Unterstand-, Vitrinen- und Schilderbeleuchtungen ausgefallen. Nur der DSA funktionierte.

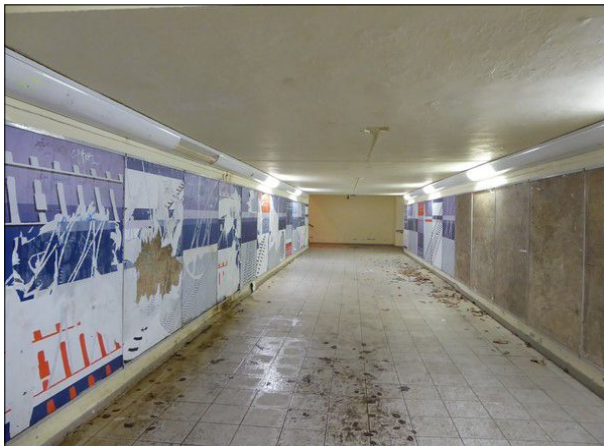
Abbildung 52: Mit Feuchtigkeitsschäden, fehlenden, beschädigten und bekritzelten Tapeten sowie Laub auf dem Fußboden macht die Unterführung in Bad Schwartau einen vernachlässigten Eindruck.

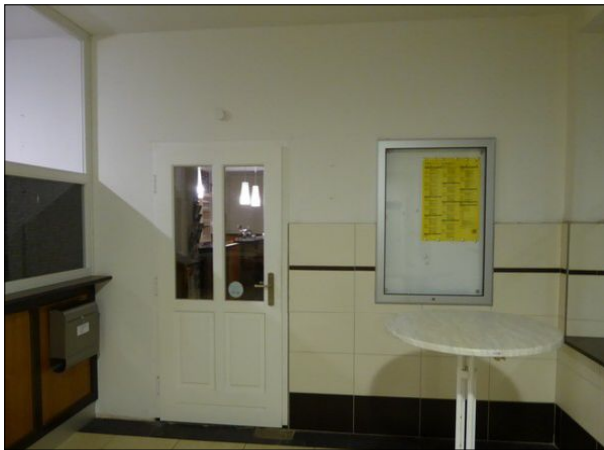
Abbildung 55: Erfreulich ist, dass im Empfangsgebäude von Lauenburg wieder ein Abfahrtsplan zur Verfügung steht.

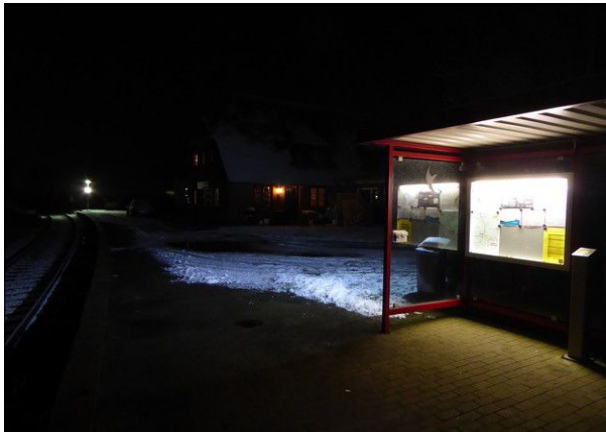
Abbildung 58: Durch einen am Unterstand montierten Strahler wurde die Beleuchtung des Bahnsteigs in Maasbüll etwas verbessert.

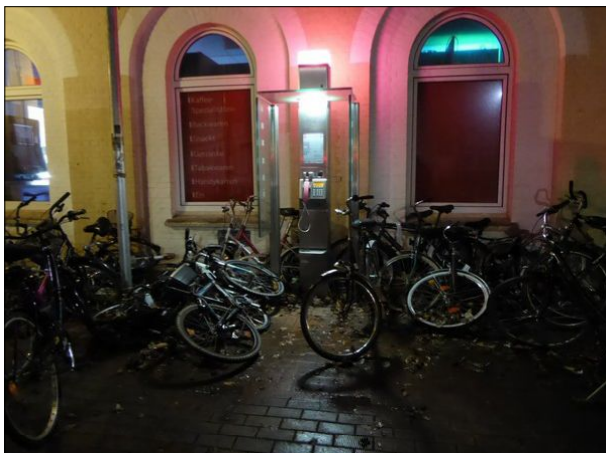
Abbildung 59: Die in Itzehoe vor dem Bahnhofsgebäude ungeordnet abgestellten Fahrräder beeinträchtigen das Erscheinungsbild.

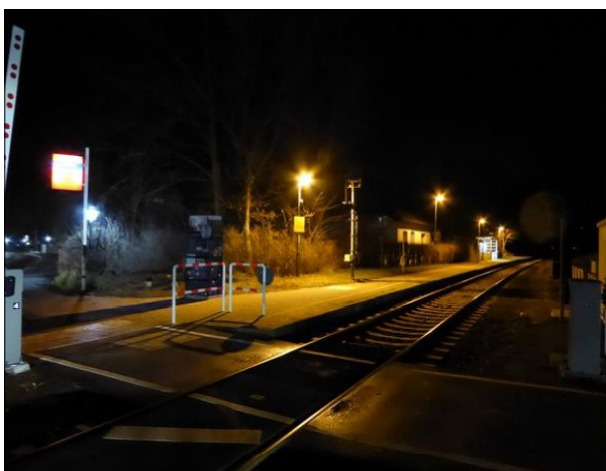
Abbildung 60: Beim Umbau des Bahnübergangs in Reinsbüttel musste auch der Stationsmast umgesetzt werden. Er ist auch am neuen Standort von der Straße aus gut zu erkennen.

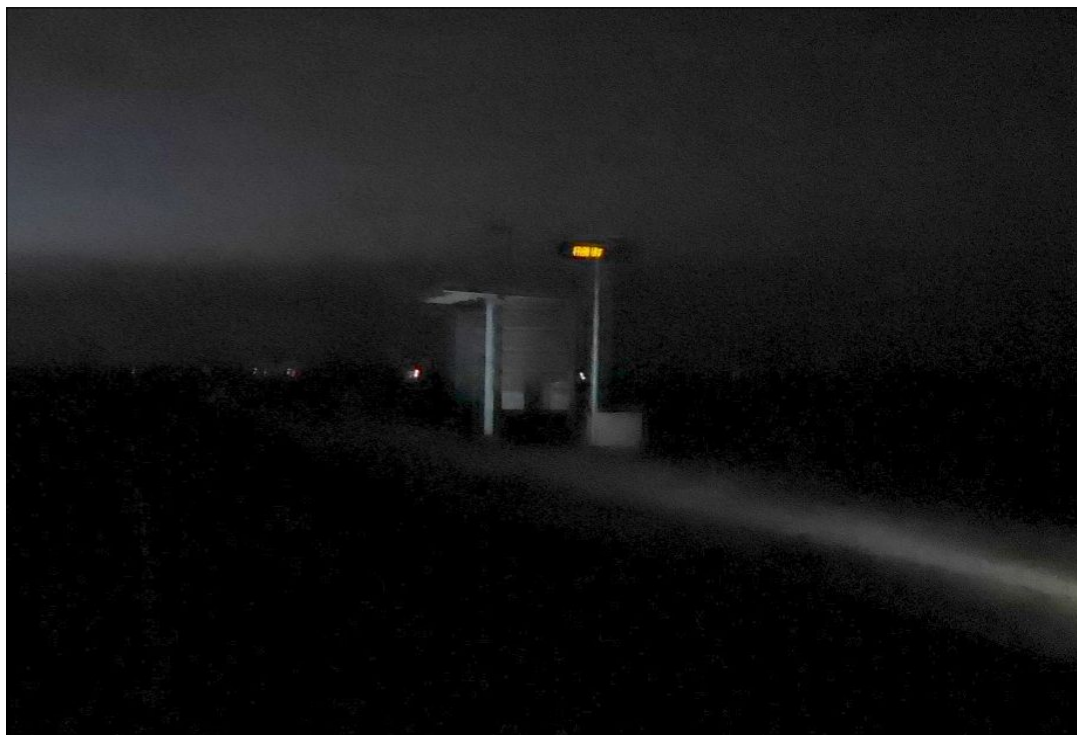
Kating: Haltepunkt an der Strecke Husum - Bad St. Peter-Ording. Die Beleuchtung war komplett ausgefallen. Nur der Schriftanzeiger (DSA) funktionierte.

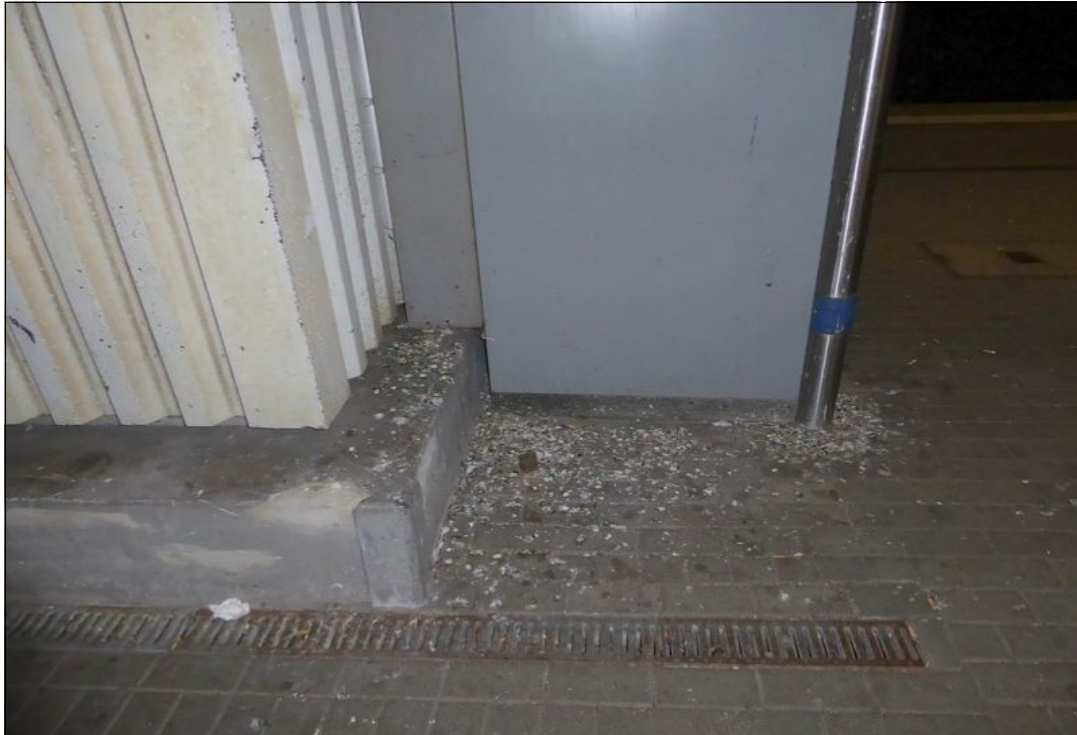
Neumünster: Bahnhof an der Strecke Hamburg - Kiel/Neumünster. In allen Bereichen gab es Verschmutzungen durch Taubenkot. Auf dem Bahnsteig an den Gleisen 5/6 waren diese besonders umfangreich.

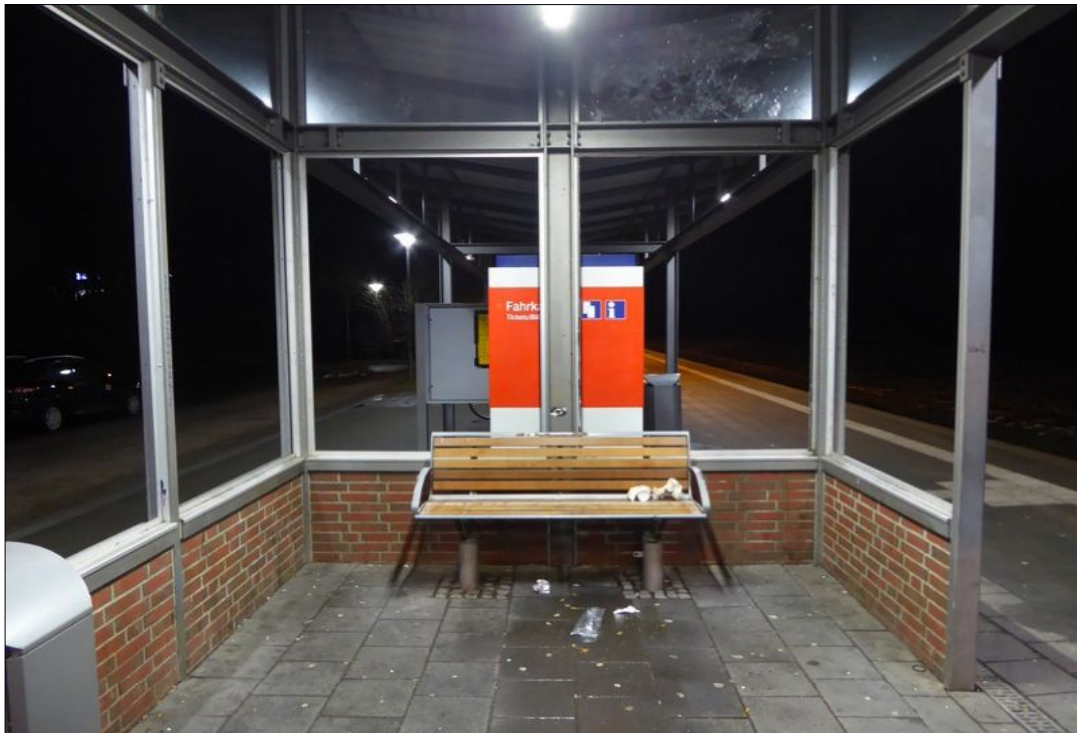
Lensahn: Haltepunkt an der Strecke Lübeck - Puttgarden. Alle großen Scheiben der Wartehalle fehlten. Zudem war diese undicht und verschmutzt.
